Doctor  
**JORGE ENRIQUE PIZANO CALLEJAS**  
GERENTE GENERAL  
EMPRESA DE ACUEDUCTO Y ALCANTARILLADO DE BOGOTA  
Ciudad

**Ref: Pronunciamiento** ante el deterioro de las losas laterales de revestimiento en el canal NQS entre las calles 53 y 70.

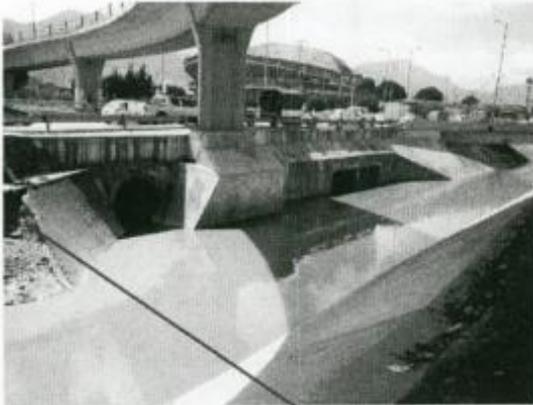
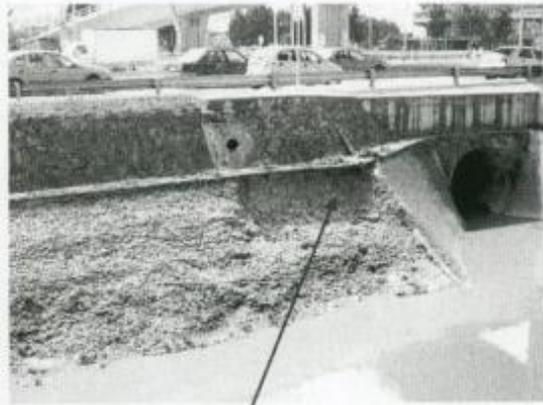
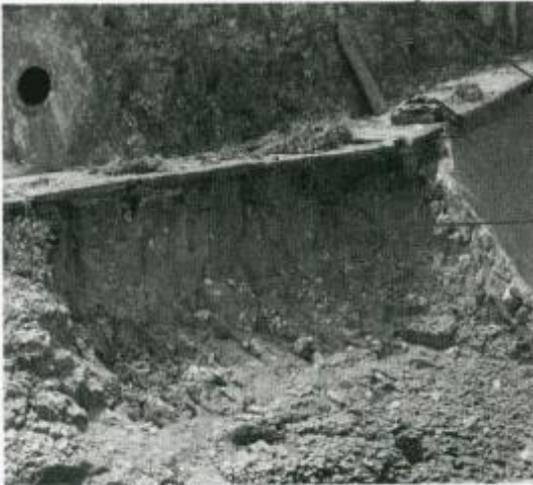
- **COSTADO ORIENTAL CALLE 63A**

Inicio del deterioro de la pared del canal, la losa y el revestimiento en concreto. El suelo de soporte, está bastante socavado.

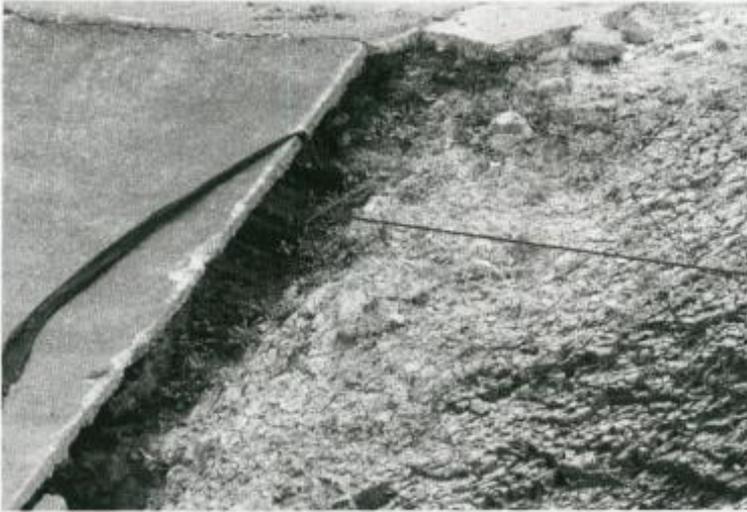
**COSTADO OCCIDENTAL CALLE 63B**

Losa próxima a desprenderse, perdió la estructura y el suelo de soporte debido a la socavación.

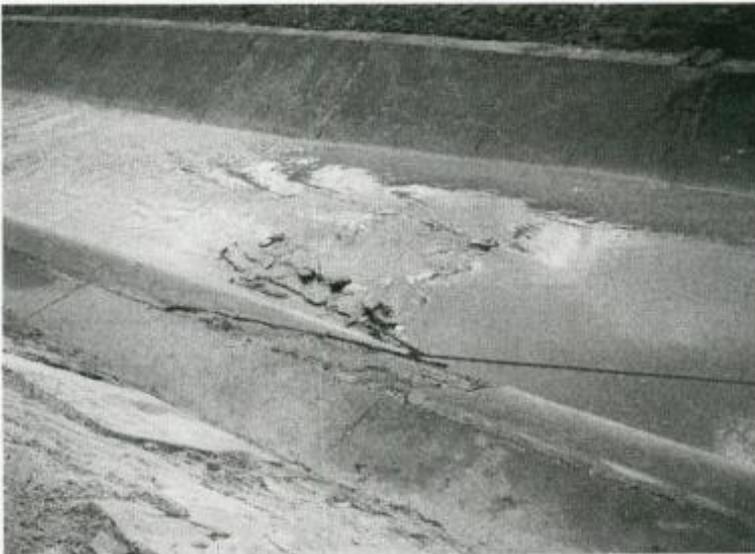
Losa desprendida que obstaculiza y altera el comportamiento hidráulico. Retiene y acumula sedimentos y residuos.

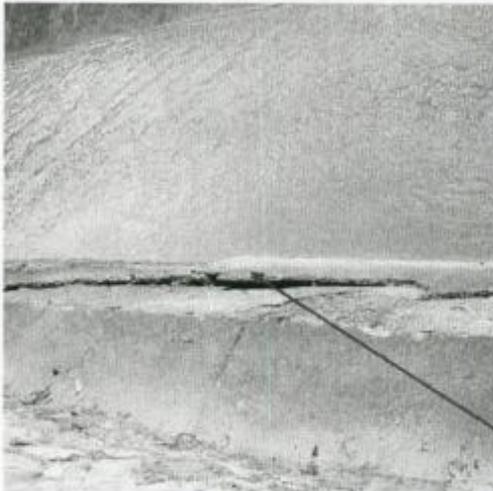
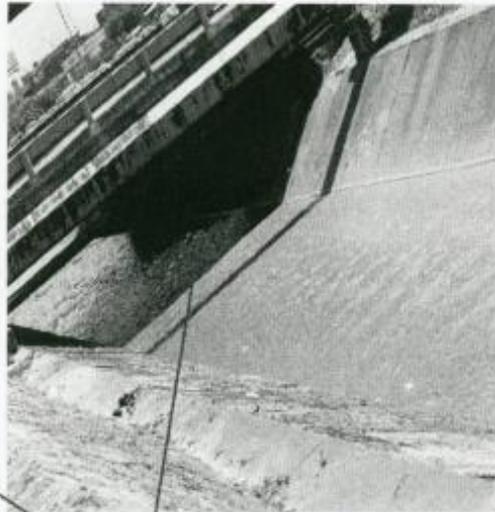
• **COSTADO OCCIDENTAL CALLE 63C**

Losas a punto de desprenderse. Revestimiento en concreto pobre por la pérdida de la losa y crecimiento de capa vegetal.

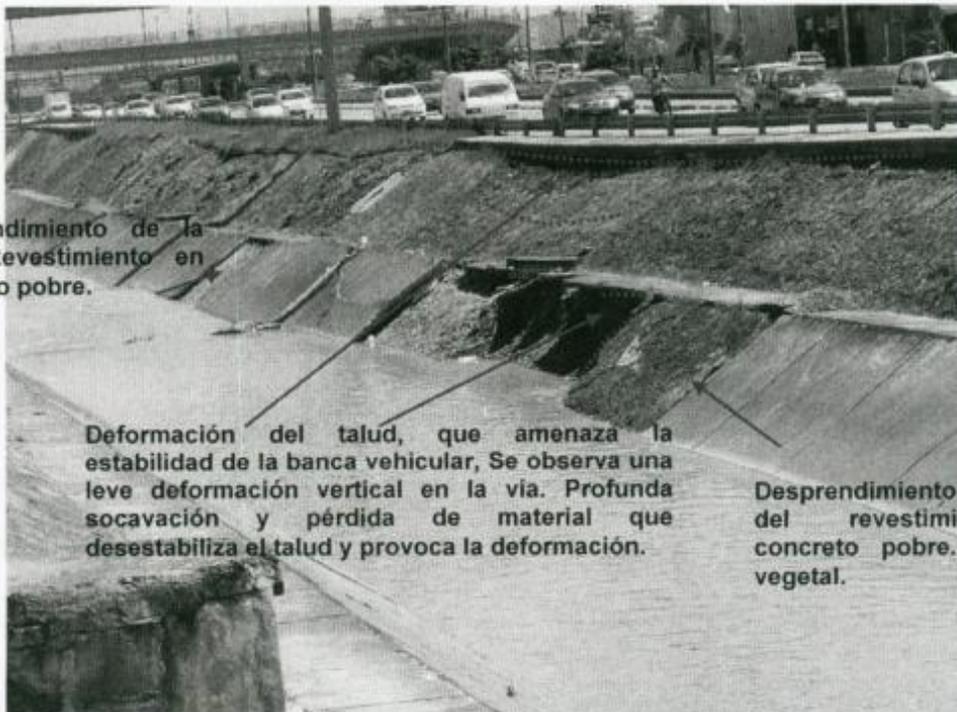
• **COSTADO ORIENTAL CALLE 63D**

Desprendimiento de la losa. Revestimiento en concreto pobre.

Deformación del talud, que amenaza la estabilidad de la banca vehicular. Se observa una leve deformación vertical en la vía. Profunda socavación y pérdida de material que desestabiliza el talud y provoca la deformación.

Desprendimiento de la losa y del revestimiento en concreto pobre. Cobertura vegetal.

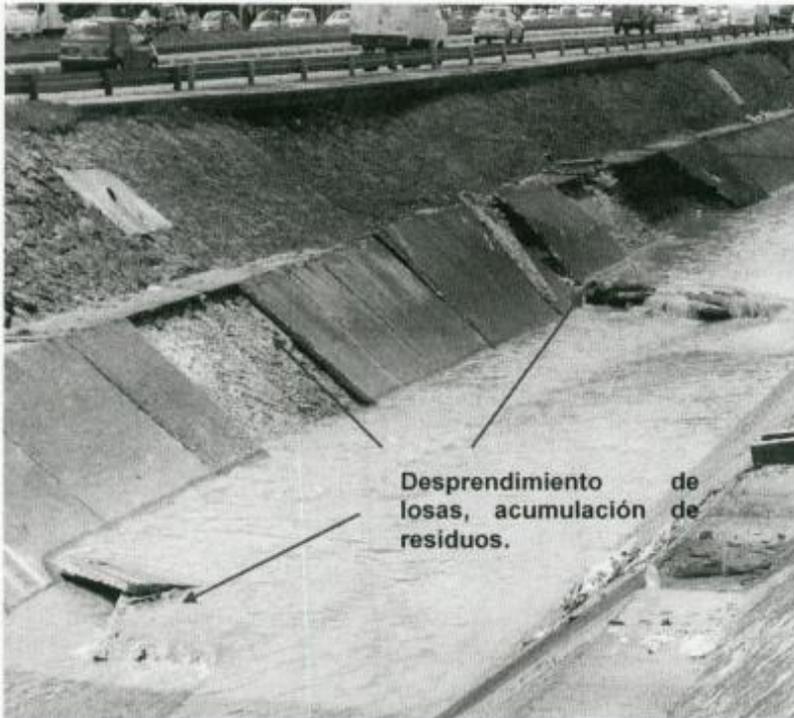
Desprendimiento de losas, acumulación de residuos.

Deformación del talud, que amenaza la estabilidad de la banca vehicular, Se observa una leve deformación vertical en la vía. Profunda socavación y pérdida de material que desestabiliza el talud y provoca la deformación.

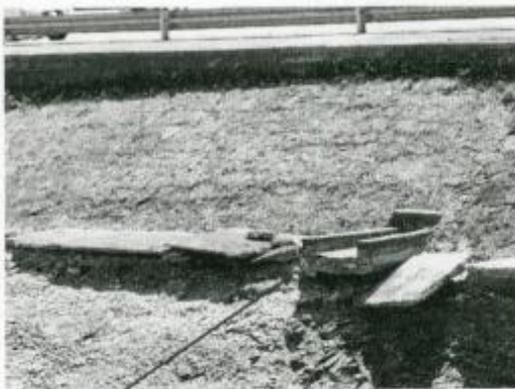
Descarga puntual de agua y deterioro del borde horizontal del muro lateral de la sección del canal, se encuentra en voladizo por la pérdida del suelo de soporte. Alteración crítica la sección.

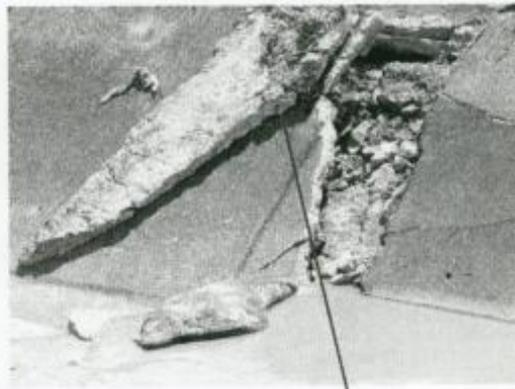
Desprendimiento de la losa, pérdida del revestimiento en concreto pobre. Aguda socavación en el suelo, levantamiento del concreto estructural de la losa.
